# RAPPORT DE VÉRIFICATION POTEAU INCENDIE P.E.I 12/06/2025 MADAME POTEAUX INCENDIE - PARTIES COMMUNES - LILLE

## CONTROLE TECHNIQUE DU POTEAU

## VÉRIFICATION DU POINT D'EAU INCENDIE

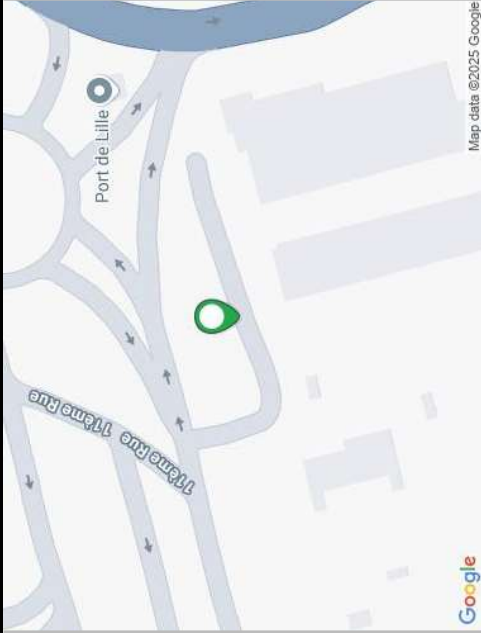
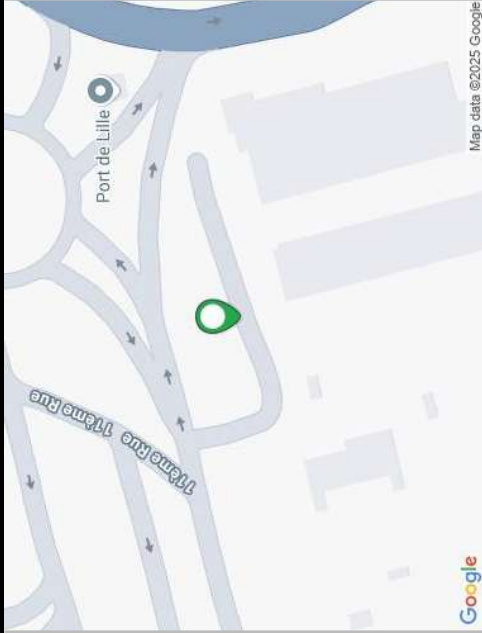
Emplacement : Rond point entree  
Diamètre du poteau : Poteau de 100  
Marque du poteau : Bayard

| Existence d'un dispositif isolément à moins de 7 m (bouche à clés) | Non |
| Vidange du coffre correcte | Non |

EXISTENCE D'UN DISPOSITIF ISOLEMENT À MOINS DE 7 M\* (NON) :  
introuvable

VIDANGE DU COFFRE CORRECT\* (NON) :

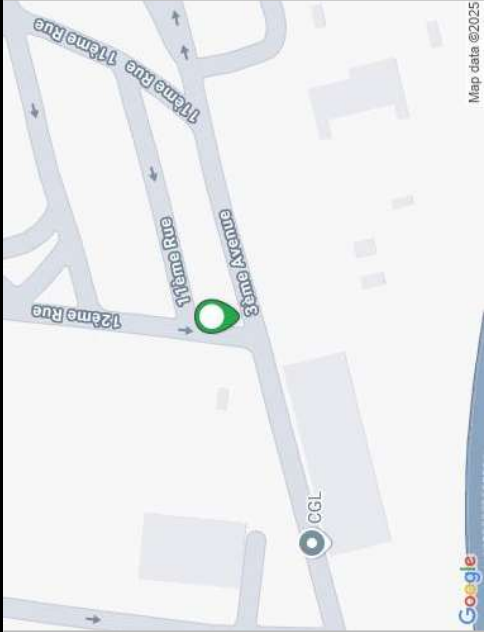
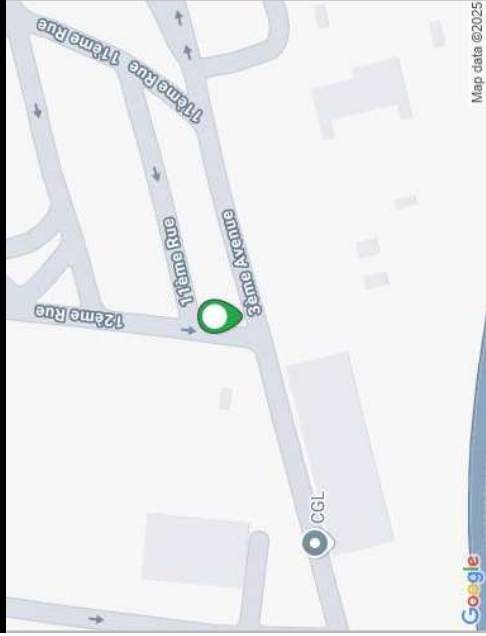
Emplacement : 3eme avenue

| Existence d'un dispositif isolément à moins de 7 m (bouche à clés) | Non |
| Etat général du poteau correct (corrosion, peinture ...) | Non |
| Demi-raccords orientés vers la chaussée | Non |

EXISTENCE D'UN DISPOSITIF ISOLEMENT À MOINS DE 7 M\* (NON) :  
introuvable

ÉTAT GÉNÉRAL DU POTEAU CORRECT\* (NON) :  
corrosion

DEMI-RACCORDS ORIENTÉS VERS LA CHAUSSEE\* (NON) :  
vers parking

Bouchon DN65 manquant (remplacement ce jour)
